## VERENIGING PUNTEGALE

Betreft: Wensen planmatig onderhoud Puntegale 2022

## **Bijlage: Toelichting wensen planmatig onderhoud 2022**

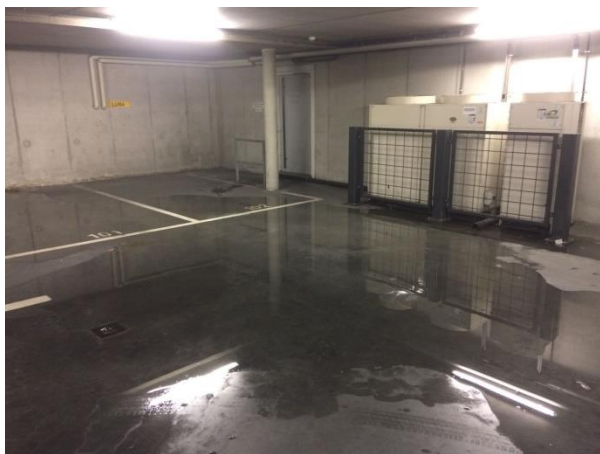
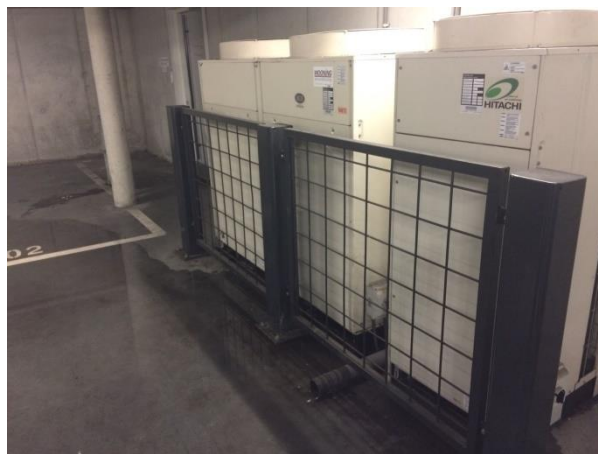
De waterafvoer in de ondergrondse garage is onvoldoende. Vaak staan sommige plekken na een regenbui onder water en bij de toegangsdeur naar de garage vanuit het gebouw ligt bij regenachtig weer ook vaak een grote plas. Deze plas wordt veroorzaakt door een waterafvoer die zijn water direct op de garagevloer loost. Het gevolg is dat iedereen die de garage wil betreden of verlaten door een grote en diepe laag water moet waden. Deze plas water blijft ook nadat de regen is gestopt vaak nog enkele dagen liggen. Ter illustratie hebben wij onderstaande foto's toegevoegd van de situatie zoals hierboven beschreven.

Door een verbetering van de afvoer kunnen deze problemen verholpen worden en ondervinden parkeerders/bewoners geen overlast tijdens het parkeren van hun auto in de ondergrondse garage.
